# תיק תיעוד מקדים

בית שפיגלר-דויטש

רוטשילד 46, מזכרת בתיה

12/10/2015

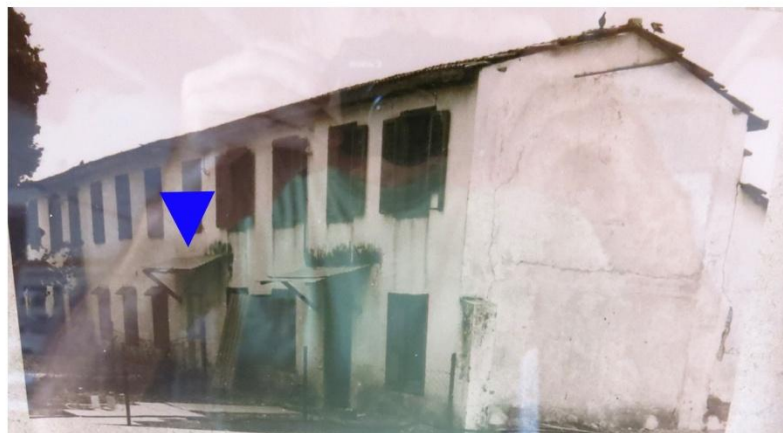
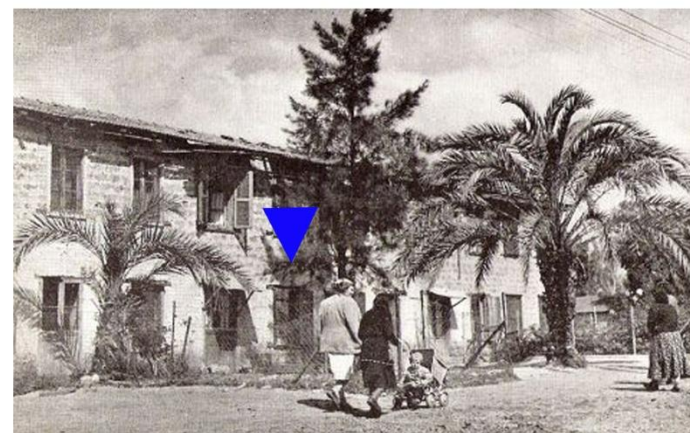
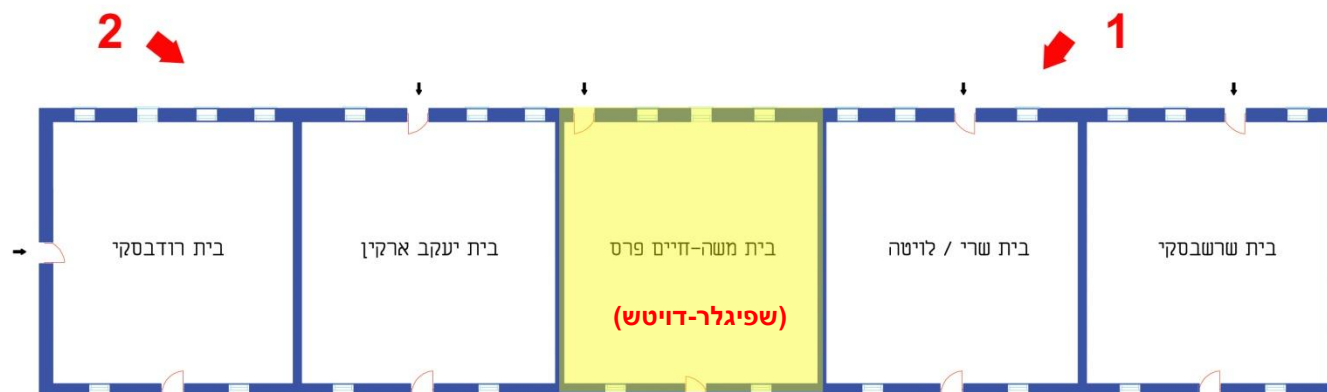
19. הקזרמה הדרום-מזרחית : 1- שנות ה- 50 – קירות הקומה העליונה ללא טיח ; 2-שנות ה- 70 – טיח בהיר בשתי הקומות. גגון בכניסה לבית בשטח משוער 1.5 X 1 מ'; החלק המערבי של הקזרמה הרוס, אך ניתן עדיין לראות את החיבור לקירות הקודמים. (מתוך: ארכיון מזכרת בתיה).

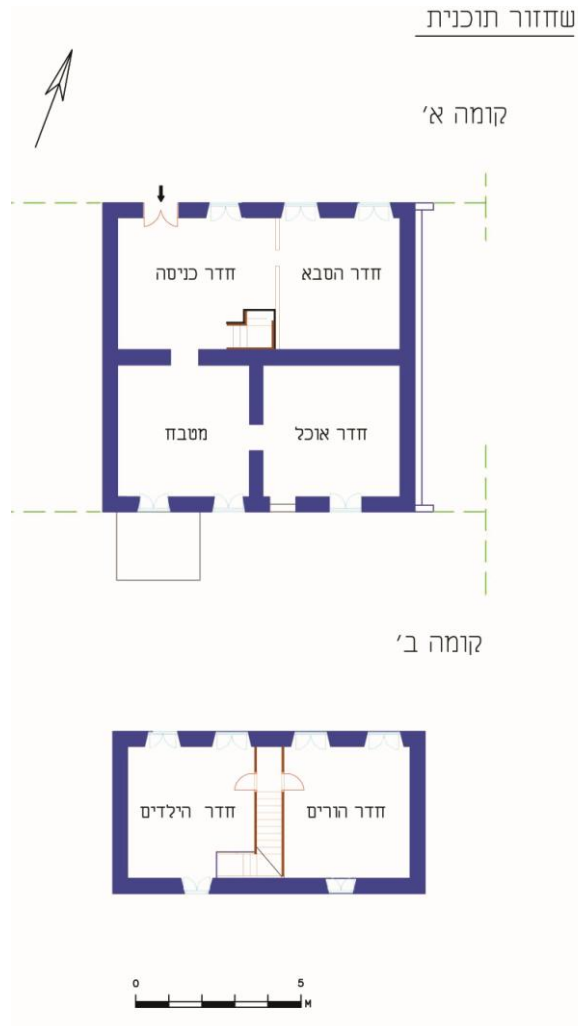
א. שלב שימוש ראשון (1884-1955): יחידת מגורים בקזרמה של משפחת משה-חיים פרס וצאצאיו. כולל: חדר ארוך בחזית הקדמית ושני חדרים קטנים יותר בצד העורפי מדרום. בשלב מאוחר יותר פוצל החדר הקדמי במחיצת עץ. שני החדרים בקומה העליונה מושתתים על החדר הקדמי בקומה התחתונה. העלייה אליהם היא דרך גרם מדרגות פנימי מעץ. שירותים וחדר הרחצה היו בחצר. משלב שימוש זה נותרו עדויות מזכרונותיה של חנה בן רבי.

ב. שלב שימוש שני (1955-1973): הבית בבעלות משפחת אברהם. שני החדרים הקדמיים משמשים כבית קפה. המחיצה האמצעית הוסרה. יתר החדרים נותרים ללא שינוי. שירותים וחדר הרחצה עדיין בחצר.

ג. שלב שימוש שלישי (1973 – 1998): הבית עובר לרשותה של משפחת דויטש שעורכת שינויים פנימיים לרבות: החלפת המטבח, בניית שירותים, חדר רחצה ומרפסת אחורית. הבית שימש למגורים ולמשרד.

29. שחזור תוכנית הבית עפ"י זיכרונותיה של חנה בן רבי (ערכה: מסיקה, 2015)

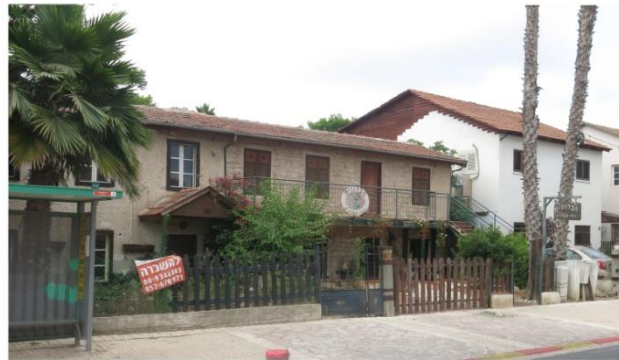
1. חזית צפונית, שנות ה-2000 –  
מצב קיים. החזית המערבית של  
הקזרמה שופצה בשנים האחרונות  
– כולל קילוף הטיח, הוספת  
מרפסת קדמית והחלפת פרטי  
נגרות.
2. חזית המרכז המסחרי בצד המזרחי  
של הקזרמה. במהלך השנים מאז  
שנבנה נסגרו המרפסות הקדמיות  
של הקומות העליונות בחלונות עץ  
ואלומיניום.

32. צילומים כלליים של האתר (צילום: מסיקה-תמנע, 2015)

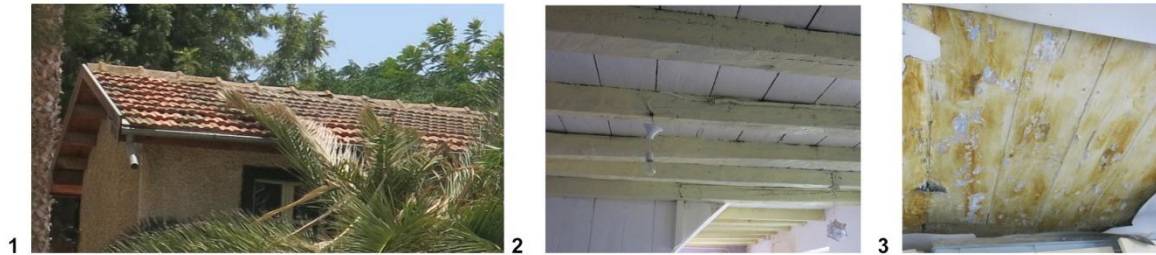
42. צילומי הגג: 1- רעפים חוץ; 2- קורות עץ קומה תחתונה; 3- קורות עץ קומה עליונה; 4- גגון רעפים במקום גגון קודם מפח; 6- גג דו-שיפועי יחידה אחורית; 7- גגון מרפסת מאוחר (ערכה: מסיקה 2015)

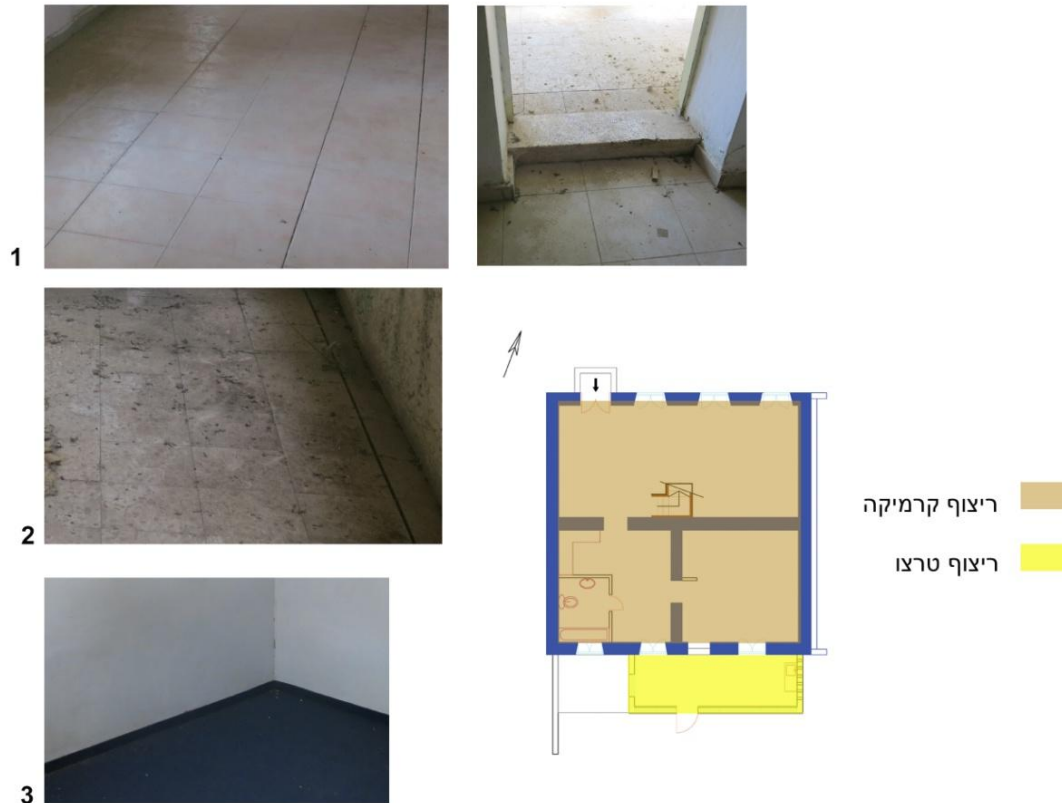
**ריצוף** - במבנה המקורי היתה רצפת אריחים בגוון אפור. כיום המבנה מכוסה במרצפות חדשות בגודל 33 X 33 ס"מ. המרפסת מכוסה במרצפות טרצו בגוון חום. רצפת החדרים שבקומה השנייה עשויה עץ עם כיסוי פרקט מאוחר.

55. סוגי ריצוף: 1- ריצוף חדש ביחידה ההיסטורית ; 2- ריצוף טרצו במרפסת המקורה; 3- שטיח פרקט כחול בחדרים שבקומה השניה (צילומים: מסיקה- תמנע 2015)

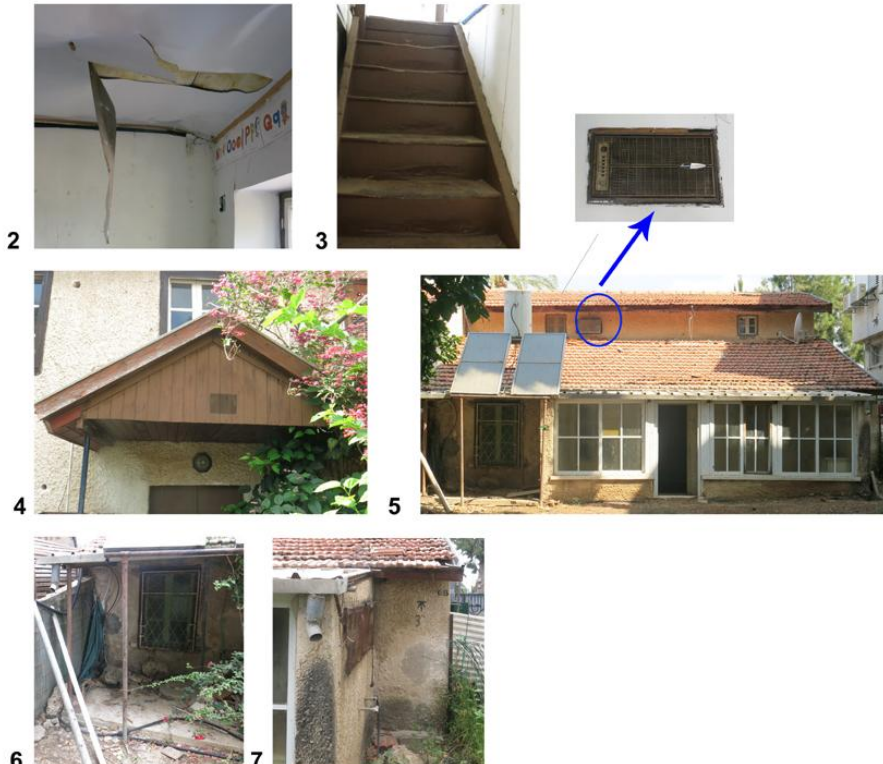
56. מפגעים (צילומים: מסיקה- תמנע 2015)

4.12 תיאור כללי וצילום של מפגעים ומצב פיזי נוכחי:

1. סדקים בקירות מקוריים ומאחרים.
2. קילוף תקרה בקומה העליונה.
3. מדרגות עץ שחוקות.
4. גגון כניסה מאוחר שאינו מתאים להנחיות השימור המחמיר.
5. פתח מזגן ישן בקיר עורפי.
6. מחסן עורפי במצב רעוע / מוזנח.
7. קירות חיצוניים בצד העורפי עם כתמי רטיבות.

הערך **האסתטי-אדריכלי** של המבנה הוא רב, כמו גם ערכו **הסביבתי-אורבני**. במתכונתו הנוכחית, קשה להבחין בייחודו של המבנה ועל כן מומלץ לערוך תוכנית שימורית כוללת על מנת לשחזר את מתארו הקודם.
